# 2012年8月宇治水害調査速報

竹林 洋史\*・平石 哲也\*・戸田 圭一\*・中川 一\*・張 浩\*・東 良慶\*

2012年8月13日から14日にかけて近畿中部で発生した豪雨は、河川の増水や住宅の浸水が発生し、大阪府で死者1名、京都府で死者・行方不明者2名となったほか、斜面崩壊による土砂流入により、京滋バイパスで通行止めとなる等、甚大な被害を発生させた。本調査は、京都大学防災研究所流域災害研究センター災害調査団として、2012年8月14日～22日に現地調査を実施し、その調査結果の概要を示すものである。

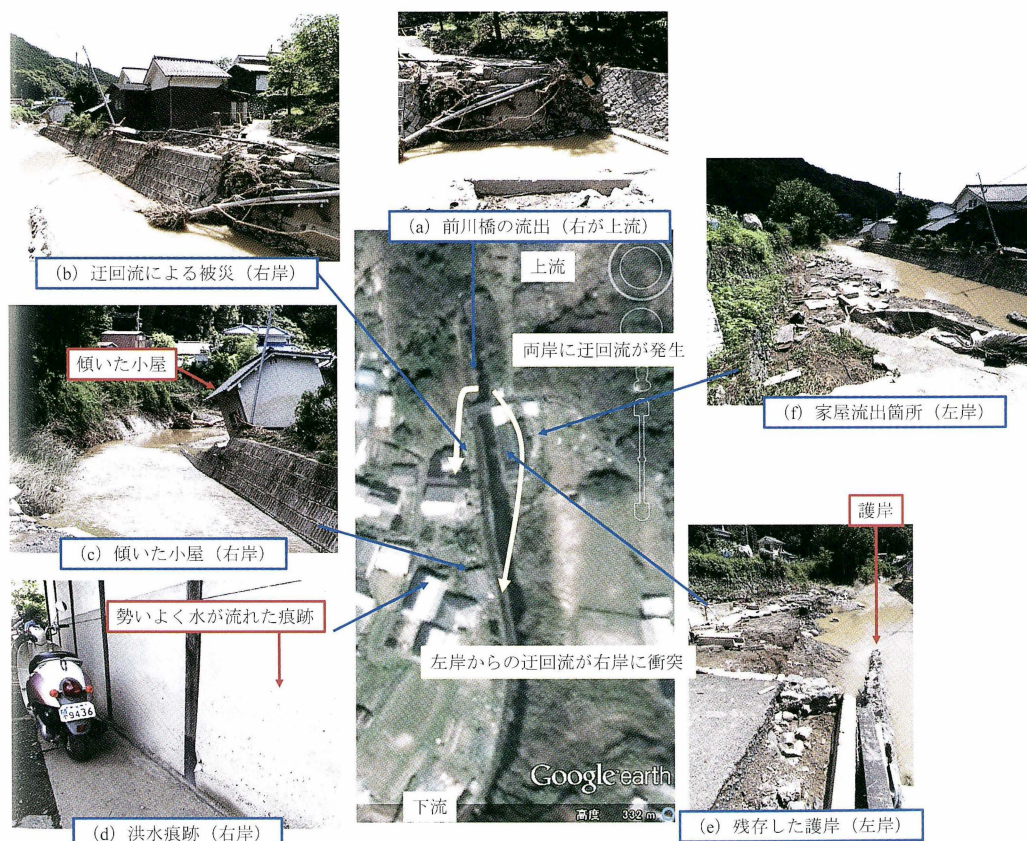
図4に志津川地区北部の前川橋周辺の被災状況を示す。周辺の住民からの情報によると、14日の午前5時ごろ、前川橋左岸側の家屋が流失した。流失は数分以内の非常に短い時間で発生したとのことである。流失当時、屋内には住民2名が居たと思われ、8月16日時点で1名が遺体で発見され、もう一名は行方不明の状態である<sup>3)</sup>。図5に被災前の前川橋及び前川橋下流の様子を示す。前川

橋は歩行者用の小規模な橋であり、欄干が設置されていたことが分かる。また、左岸側の家屋の地盤が右岸側の家屋の地盤よりも数10cm低いことが分かる。前川橋は、洪水時に流失したと思われる、調査時にその形状は確認できなかった。家屋流失地点の状況を見ると、橋脚直下流の左岸側の護岸が残存していること(図4(e))、右岸側の橋梁下流域の宅地内にも水が勢い良く流れた痕跡があること(図4(c), (d))、非常に短い時間で家屋が流失したこと、前川橋に欄干があったことを考えると、家屋の流失は前川橋に流木等が引っかかり、橋梁断面の河道内の流下能力が低下し、橋梁を迂回する迂回流が発生し、家屋を一気に流失させたものと考えられる。また、橋脚から2軒程度下流の右岸側の家屋の小屋も倒壊している(図4(c))。これは、小屋が傾き出したのが家屋流失時刻よりも

図4 前川橋周辺の被災状況

遅く、5時30分～6時の間に発生していること、すぐ下流域の湾曲外岸の植生が流失していないこと等から、家屋を流失させた左岸からの迂回流が対岸に衝突して河岸を破壊することによって発生したものと考えられる。迂回流は、右岸側よりも左岸側の方が強かったようである。これは、左岸側の家屋の地盤が右岸側の家屋の地盤よりも数10cm低いこと、前川橋直上流の河道の平面形状が湾曲しており、反時計回りの流れが形成され、前川橋付近では流れが左岸に寄っていたと想像されること等から予想される。

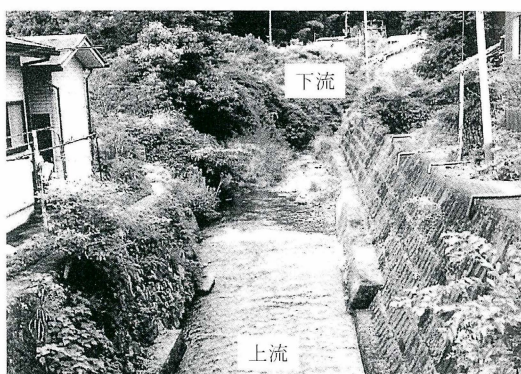
(a) 被災前の前川橋

(b) 被災前の前川橋下流の様子

図5 被災前の前川橋及び前川橋下流（梅原孝氏より提供<sup>2)</sup>）

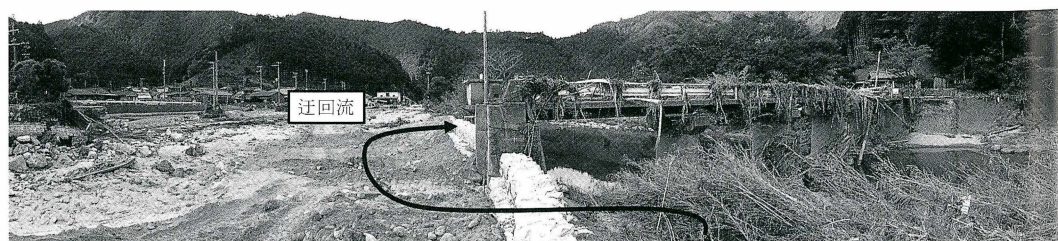
このように、橋梁に流木等が引っかかることによる迂回流は、頻繁に日本各地で発生している。例えば、図6に示すように、2011年9月に発生した紀伊半島南部豪雨災害時においても三重県五郷町でも発生しており、特に、流木等による河道閉塞が発生しやすい小断面の河川の橋梁周辺では、注意が必要である。

図6 2011年9月に三重県五郷町で発生した迂回流

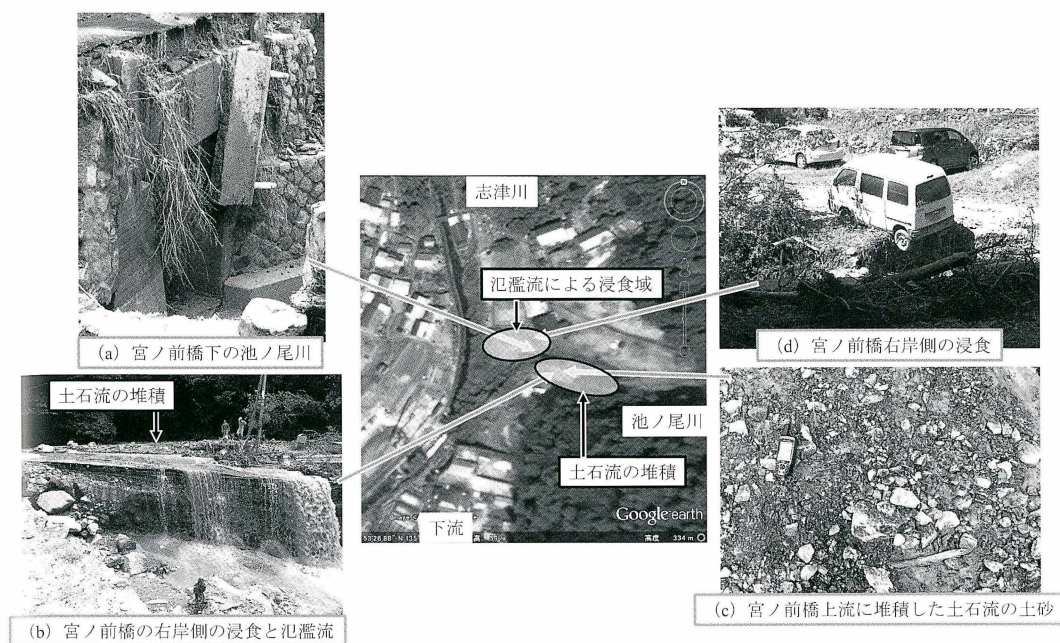
図7は、志津川と支川・池ノ尾川との合流点付近の池ノ尾川にかかる宮ノ前橋付近の写真である。池ノ尾川では土石流が発生したようであり、図7(b)のように、宮ノ前橋を閉塞させ、宮ノ前橋上流域の河床を5m以上上昇させている。また、水及び土砂が宮ノ前橋の上や周辺に氾濫して志津川に流れ込んだため、志津川左岸が大きく浸食された。宮ノ前橋の下の川幅は1m～1.5m程度であり、流水断面が非常に小さいため、河道閉塞が発生したものと考えられる。なお、土砂の平均粒径は、図7(c)に示すとおり数cm程度であり、それほど大きくない。

図7 志津川と池ノ尾川の合流点付近の被災状況

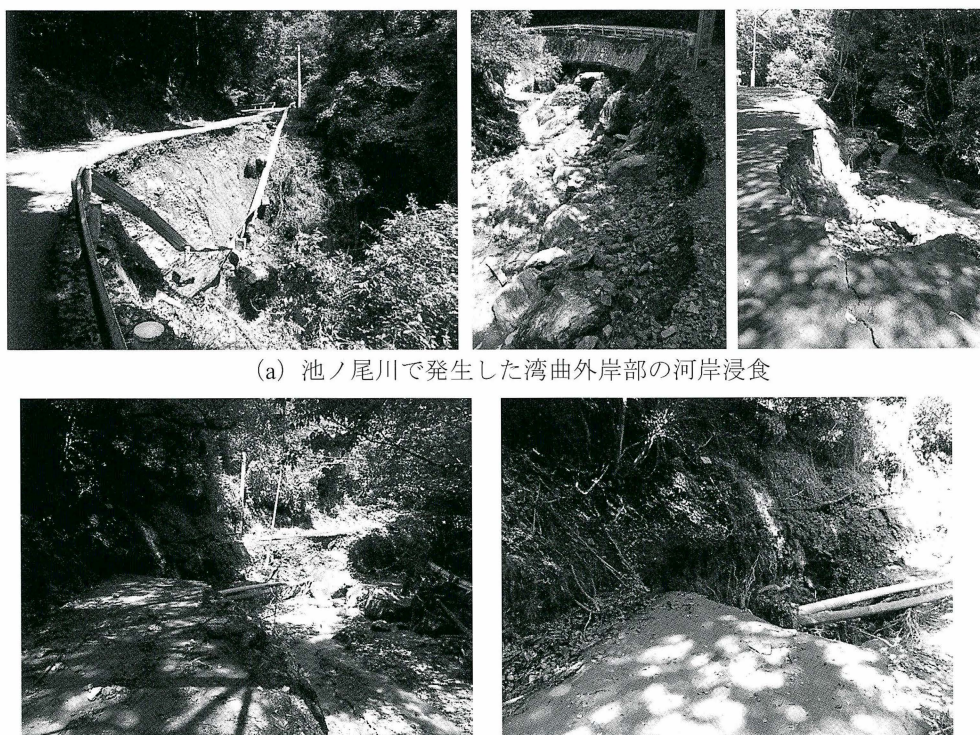
図8に池ノ尾川上流の様子を示す。池ノ尾川は、山地域を蛇行しながら流下している河川であり、川沿いに喜撰山ダムへ通じる道路が設置されている。この道路では、湾曲外岸に道路が位置する地点において、河岸が崩落していた。また、合流点

図8 池ノ尾川上流域の被災状況

から約700m上流の地点において、大きく河岸及び道路が浸食され、道路が寸断されていた。

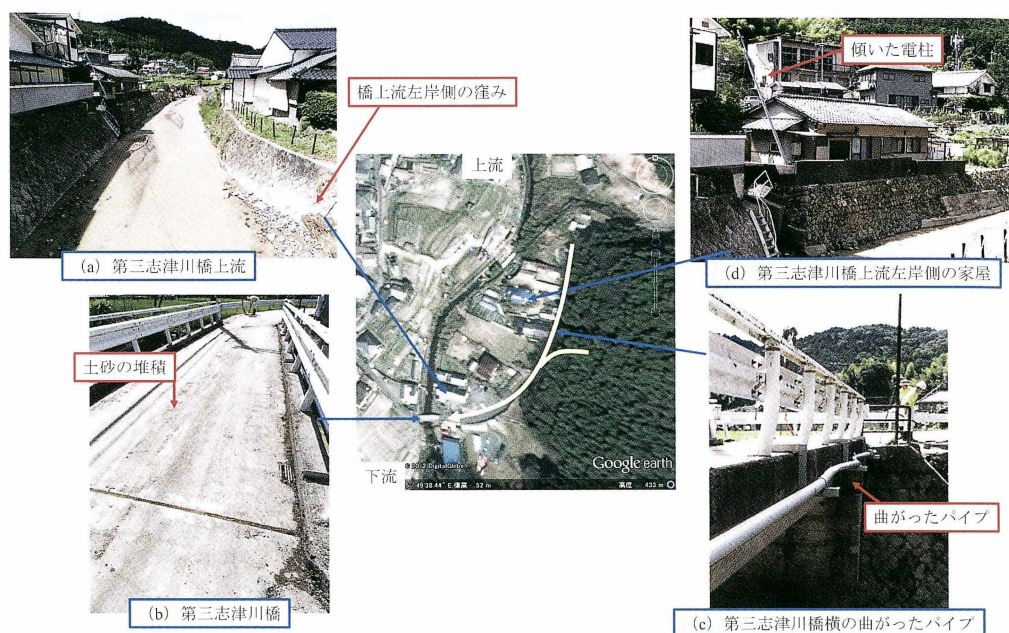
図9に第三志津川橋周辺の被災状況を示す。第三志津川橋周辺では、志津川本川による流れと池ノ尾川から左岸側に氾濫した流れ及び東部の溪流からの流れが道路を流下したことによって浸水し

図9 第三志津川橋周辺の被災状況

第三志津川橋上には多くの土砂が堆積してい

た。これらは、住民からの情報によると、池ノ尾川から左岸側に氾濫した流れ及び東部の溪流からの流れによって運ばれてきた土砂のようである。

右岸側の橋脚から二軒目の家屋では、敷地内の電柱が倒伏していた。これは、この家屋の塀が河川側のみに設置されており、上流側には設置されていなかったため、河岸から越流した水が河川上流側から敷地内に流れ込み、電柱周辺に流れが集中し、局所洗掘を発生させたためと考えられる。

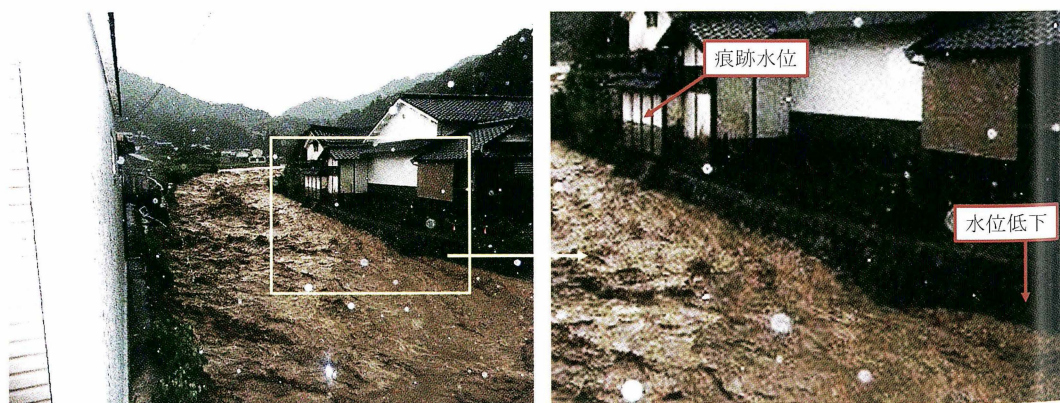
た。図10に2012年8月14日6時19分に第三志津川橋から上流を撮影した写真<sup>2)</sup>を示す。オリジナルの写真はもう少し暗い画像であるが、洪水の様子が分かるように写真の明度を高くしている。最大流量は4時～6時の間に発生したようであり、6時19分の時点では、既に水位が最高水位よりも1m程度下がっている。写真右側の左岸側の家屋の痕跡水位を見る限り、志津川の流れは家屋敷地内に流

図10 第三志津川橋から上流（2012年8月14日6時19分に梅原健市氏撮影<sup>1)</sup>、洪水の様子が分かるように写真の明度を高くしている）

入したことが分かる。ただし、右岸側の家屋の敷地内の浸水水位は川沿いの家屋の痕跡水位よりもかなり低かったようである。これは、敷地が湾曲の内岸側に位置していることと、橋脚の直上流左岸側の護岸が敷地側に窪んで川幅が広がっているためと考えられる。また、橋脚上流側に設置されているパイプが曲がっていることを考えると、流木やゴミなどの様々な漂流物が流れてきていたことが推察されるが、橋梁の直上流左岸側の窪みが、本橋梁において顕著な河道閉塞が発生させなかった要因かもしれない。なお、この家屋は志津川地区でも比較的古くから存在しており、大きな被災経験の無い地点のようである。

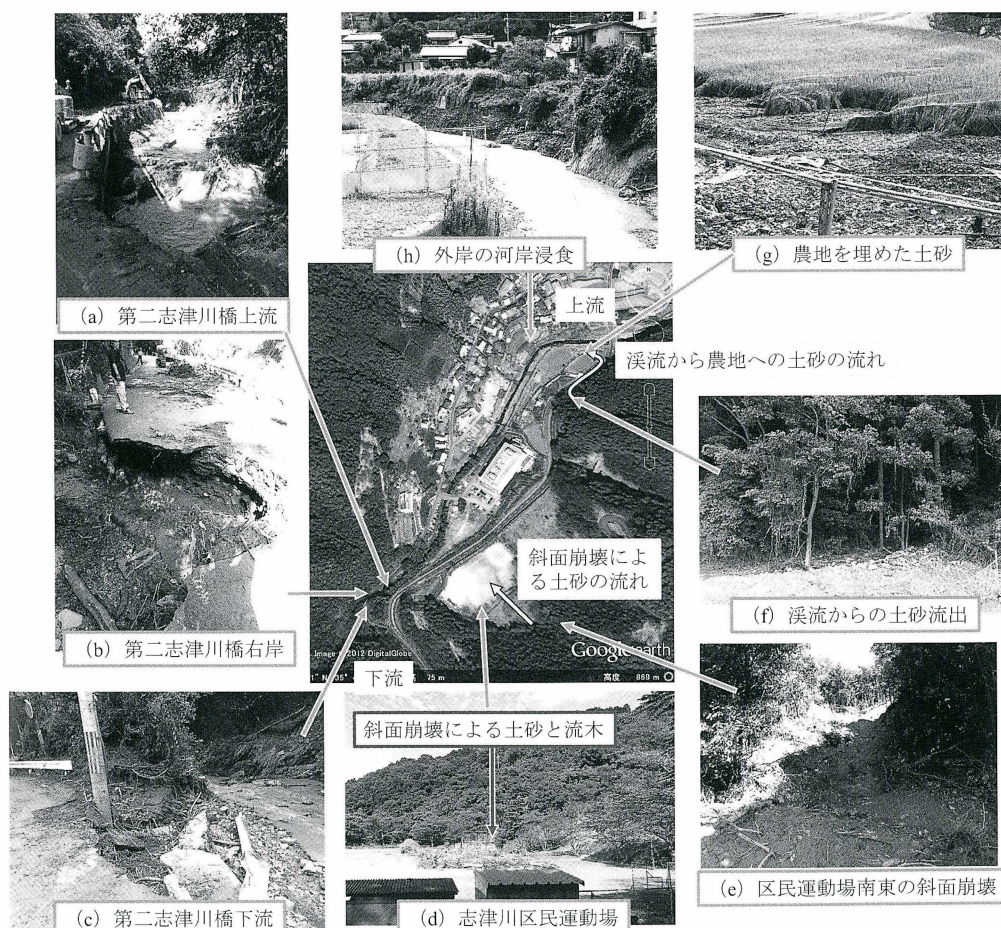
図11に蛸橋下流域における被災状況を示す。蛸橋下流左岸側の水田には、多くの土砂が流れ込んでいた。また、水田への農業用水路も土砂による

図11 蛸橋下流域の被災状況

閉塞によって止まっていた。これらの土砂は、蜷橋南側の溪流で発生した土砂が道路上を流下して、水田に流入したものであると思われる。なお、図11(f)で示された写真において、金属製の柵が土砂で押し潰されているが、この柵は落石防止用ではなく、鹿対策とのことである。

蜷橋下流の湾曲部では、図11(h)に示すように、外側で河岸浸食が発生していた。

志津川地区の盆地の最下流に位置する第二志津川橋周辺も土砂及び水の氾濫が発生したようである。また、図11(b)に示す浸食は、第二志津川橋右岸側の溪流からの水及び土砂の流出によるものである。このように、志津川本川からの流れと右岸溪流からの流れの両方によって第二志津川橋周辺は、被災したようである。なお、調査時は、流木や土砂の撤去が行われているところであった。ガードレールの損傷や汚れ方、第二志津川橋の下の河積が小さいことから、第二志津川橋でも一時的に河道閉塞が発生したものと考えられる。

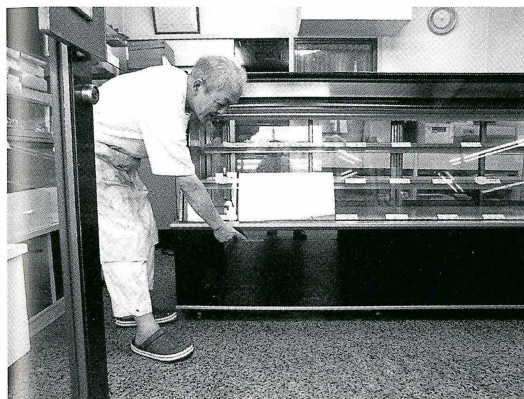
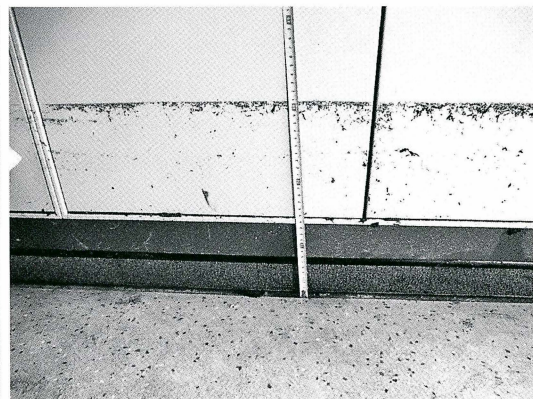
8月14日未明からの宇治を中心とした雨量は1時間80mmの猛烈な豪雨となり、連続した降雨は午前中に収まったが、三室戸駅西口の商店街では住民が泥あを流していた。室内に残っていた泥あとは地表より30cmであった(図13)。また、路地は低くなっており濁流のようであったといわれている。路地の入口にあった道路の補修板は浮き上がって動かされていた(図14)。また、商店街では、地表面に冷蔵庫や電気がまを設置している店

(a) ケーキ店内の浸水説明

(b) 泥跡の測定

図13 三室戸駅西口商店街の浸水（8月14日15：00）

が大半であり、これらの故障により、営業を再開するまでにはかなりの時間がかかる。今後は、電気器具関係の設置個所の変更などでゲリラ的な豪雨の被害を少しでも小さくしていく必要がある。

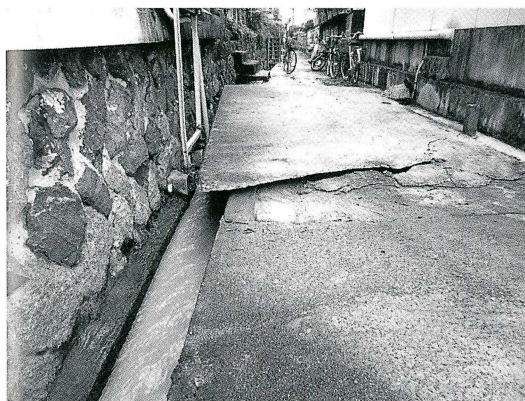
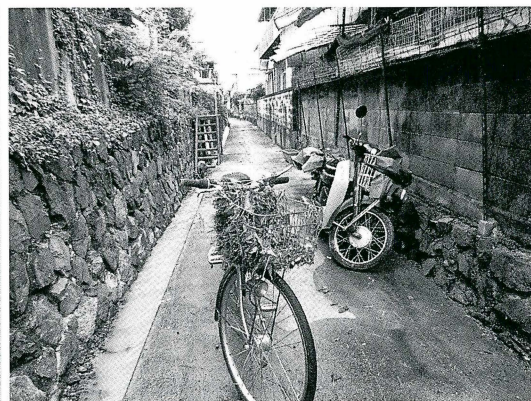
(a) 路地内の地盤のめくれ

(b) 流されてきた自転車

図14 三室戸駅周辺の路地の様子（8月14日）

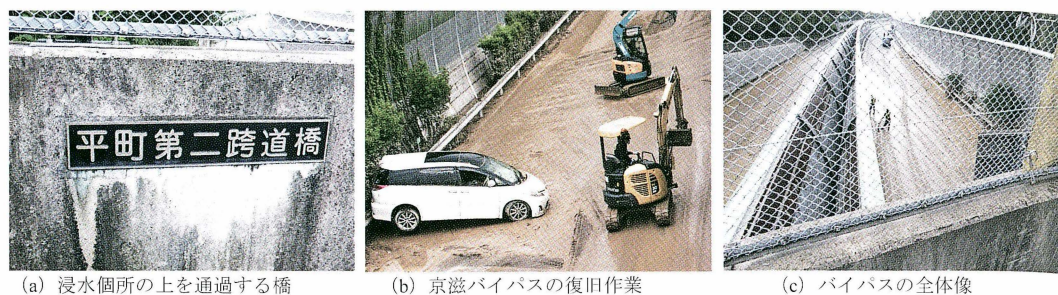
次に、京滋バイパスが京阪電車、JR 奈良線をくぐる地点（平岡跨線橋）のバイパスおよび平行する府道を調べた。泥あとから推測して 1 m の浸水深があり、バイパスに 2 台の自動車（片付けが始まっていた）（図15）と府道上に 2 台（図16）が取り残されていた。

図15 京滋バイパスの復旧作業の状況（8月14日15:00）

高規格の高速道路でも既存の鉄道をくぐるような低い地点では急激な増水の危険性が伴い、素早い降雨予報と警報が必要である。特に、運転上に支障がないようにゆるい勾配になっていると浸水の状況が判らず、最も低い地点で車が突然動かなくなる危険性もあり、局地的な雨量を観測して信号を作動させる装置などが必要になろう。

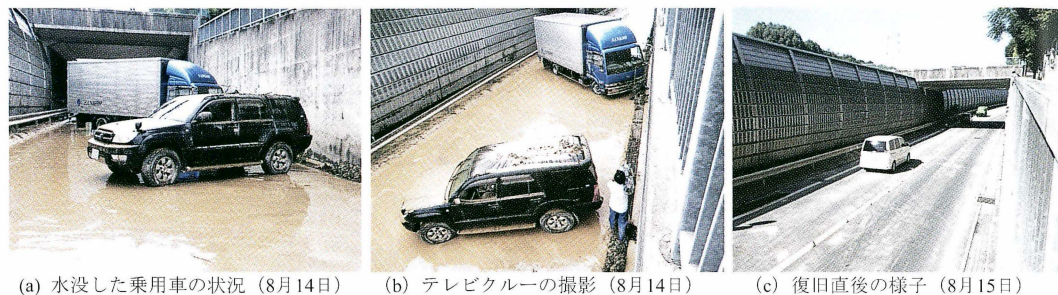
府道に取り残された乗用車のドライバーがたまたま戻ってきたので、浸水の状況をヒアリングした：4 時10分頃、前の車に続いて走っていたが、エンジンが動かなくなり浸水深が増えてきた。ド

アを手で開けることができなかったため、窓を傘で破って脱出したということである。

図16 バイパスに並行した府道での被害（8月14-15日）

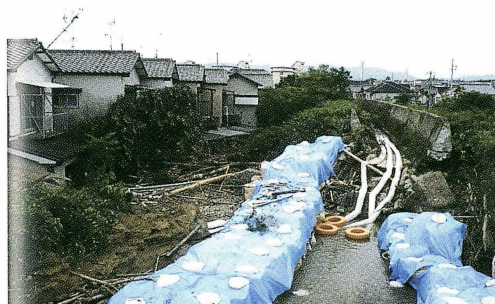
ように、幅50mにわたって西川原地区で破堤し、住宅街が図19に示すように、土砂で埋まった。弥陀次郎川の測量では破堤部は河床が地盤より1m

程度高い。両側の堤防の高さは0.77m、破堤した箇所は、河床そのものが1m陥没するとともに堤防とそれを覆っていた土堤が隣接する住宅へ飛び

込んだ様子であった。破堤地点で何らかの原因で局所的な越水が発生した可能性はあるが、破堤地点周辺では顕著な越水痕跡は確認できなかった。

図18 弥陀次郎川の破堤箇所全景（8月15日）

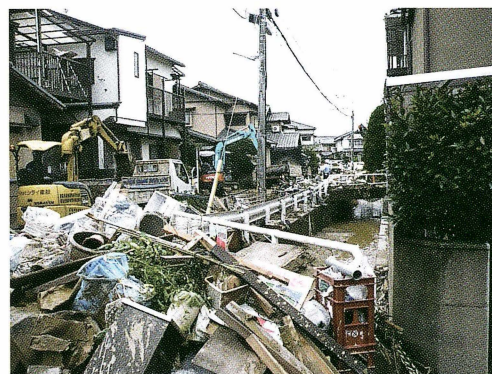
図12に調査地点を示す。三室戸駅周辺は道路の浸水と床上浸水により、一時は京阪電車も止まっていた。運転再開後の8月14日14:00に調査した限りでは、道路上の土砂は洗い流されていたが周辺の商店は床上浸水のため家屋内に入った泥土を掃除している最終状態であった。また、次節で示す図20に示すように、狭い道路上に寄せられたごみや泥の塊が列を作っておかれており、場所によっては交通の妨けとなっており、洪滞が激しくなっていた。さらに、狭い市街地での復旧作業は交通洪滞を招き、復旧の更なる遅延を発生させる事となる。

図20 被災家屋からの廃棄物（8月15日）

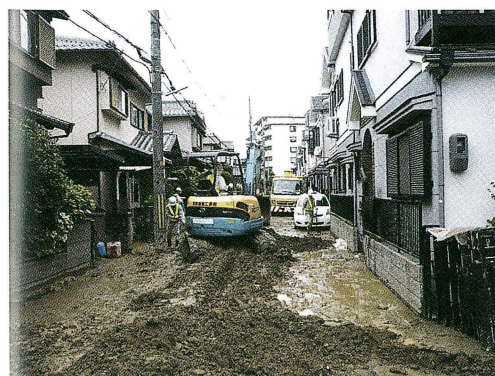
破損した堤防から流れ出た泥流が、家屋をまっすぐに通過し、道路中央を南側へ流れ、100m離れた家にも達していた。1軒の家が水みちとなったためか、両隣の家破損状況はやや軽微で片付けが始まっていた。道路を走ってきた泥流で埋まった家の泥の厚さは測定の結果1.1mであった。

図19 氾濫した土砂の堆積（8月15日）

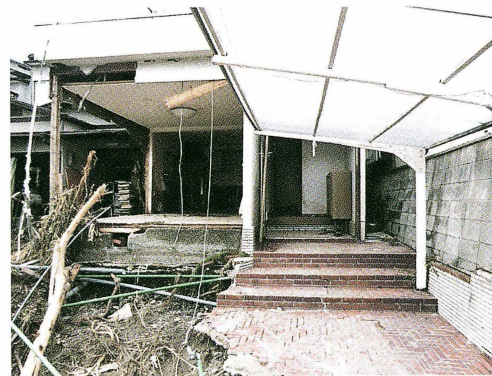
図21に泥流が1階を壊して通り抜けた家屋を示す。家屋のすぐ背後に河川堤があり、図22に示すように、刃物で切ったような破断断面が見られた。河床も1m以上落ちており、河川水路で排水できず、図23のようなポンプを用いて排水している。図24は決壊箇所から流れ出た泥土で1階が埋まった家屋の一部である。

図21 泥流の通り道となった家屋（8月15日）

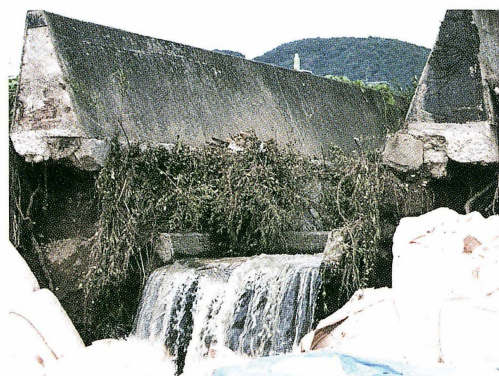
図22 河川堤の破断面（8月15日）

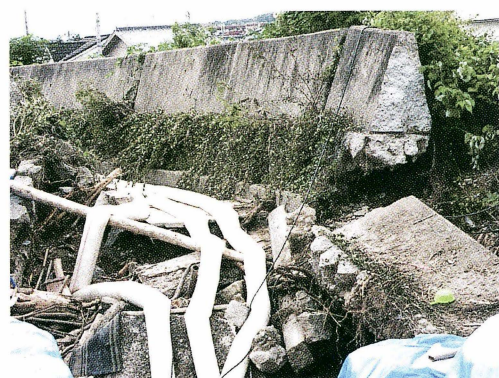
図23 ポンプによる排水（8月15日）

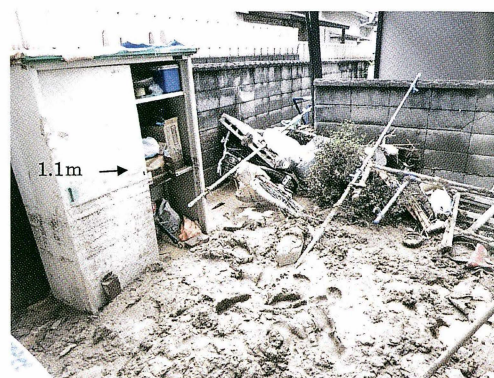
図24 泥流によって1階が埋まった家屋（8月15日）

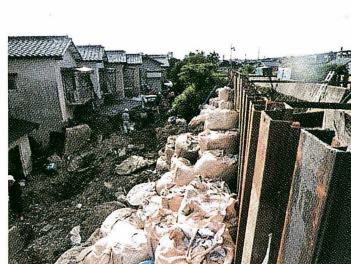
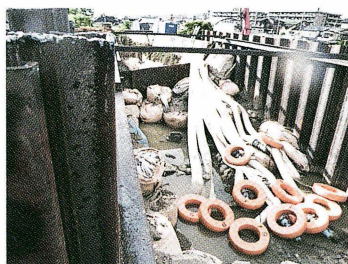
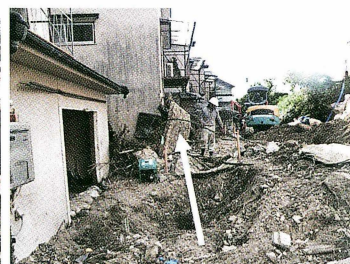
図25 破堤個所の復旧の状況（8月22日）

応急復旧がまだ始まってすぐに、宇治市区は18日午後に落雷を伴う豪雨が生じ、再度決壊箇所から氾濫が発生した。図25は、再度の決壊後の復旧状況を8月22日に撮影した様子で、被害を受けて1階が壊滅した家屋数の数が多くなっているようであった。18日以降は鉄製のシートパイルを破堤箇所に取り込む応急作業が進められている。(図25)しかし、複雑な被災メカニズムの解明や根本的な復旧方針の確立など問題も多く、全面的な復旧には時間を要すると思われる。

(a) シートパイルの施工

(b) 排水用パイプ群

(c) 倒壊した堤防壁
